Stabilisation de la tour Brunin de la Cathédrale Notre-Dame de Tournai

Ing. M. DUMONT
ISICHt - Mons

La cathédrale de Tournai a subi de nombreux dommages aux cours des années de son existence. Toutefois, la tornade du 14 août 1999 a accéléré sa dégradation. Il fallait donc agir vite pour conserver ce patrimoine. Après plus de deux années de réflexion et de recherches scientifiques, la phase de stabilisation a commencé en août 2004. C'est la technique de stabilisation par jet-grouting qui a été employée.

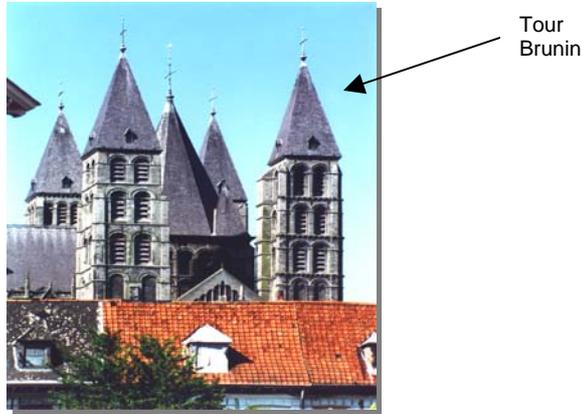
Figure 1 : Tour Brunin

La tour Brunin présente un hors-plomb important, bien illustré par la photo ci-après. Pour comprendre comment la tour s'est inclinée, il faut étudier la géologie aux alentours de la cathédrale.

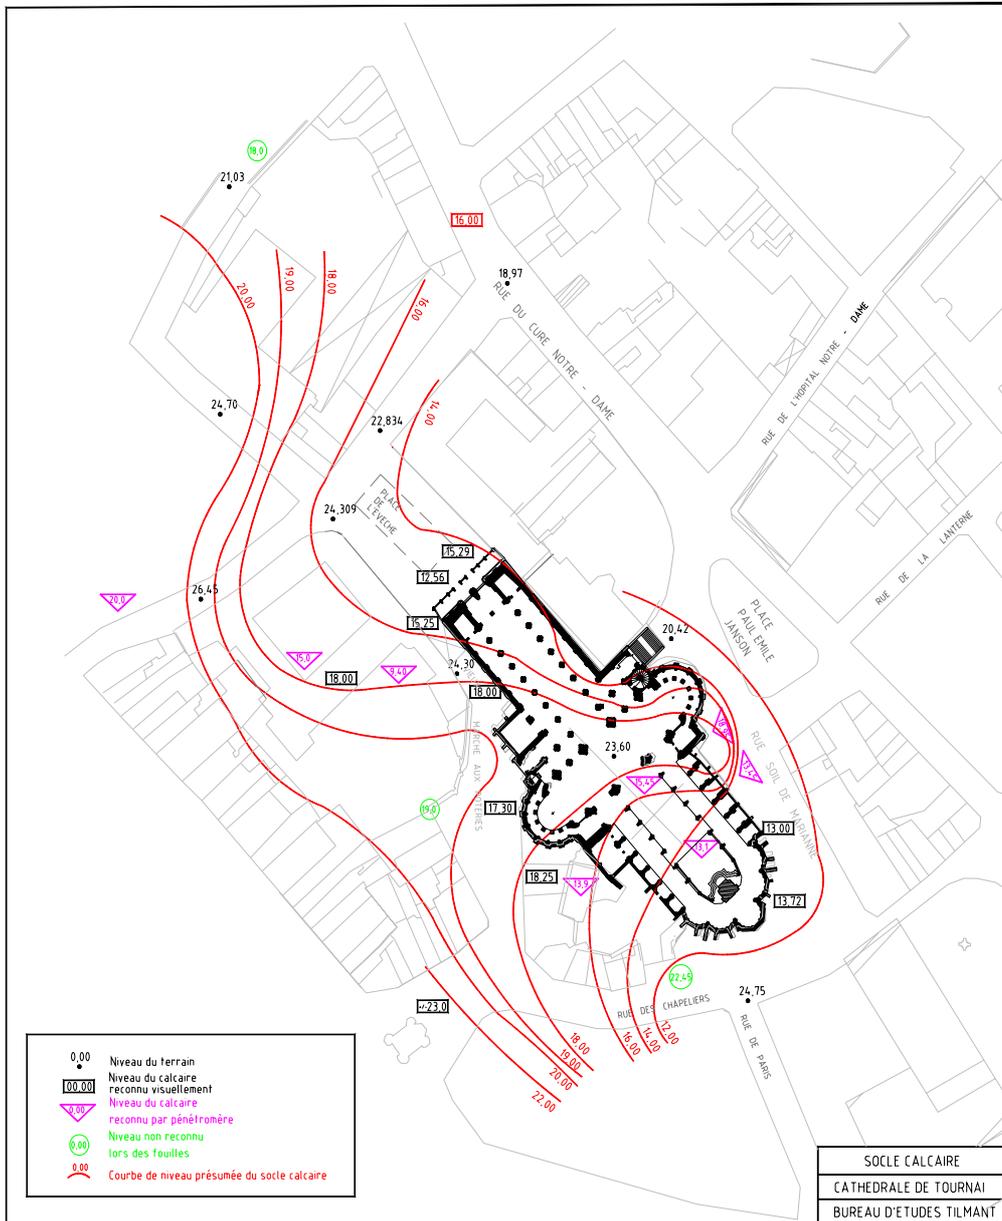
Figure 2 : Courbe de niveaux du socle calcaire sous la tour Brunin

Au pied de la tour Brunin, des fouilles ont mis en évidence un tassement différentiel des fondations de cette structure. Les campagnes géotechniques ont détecté à cet endroit d'importantes différences de niveau du socle calcaire passant de la cote +22 à +12 sur quelques dizaines de mètres (fig. 2).

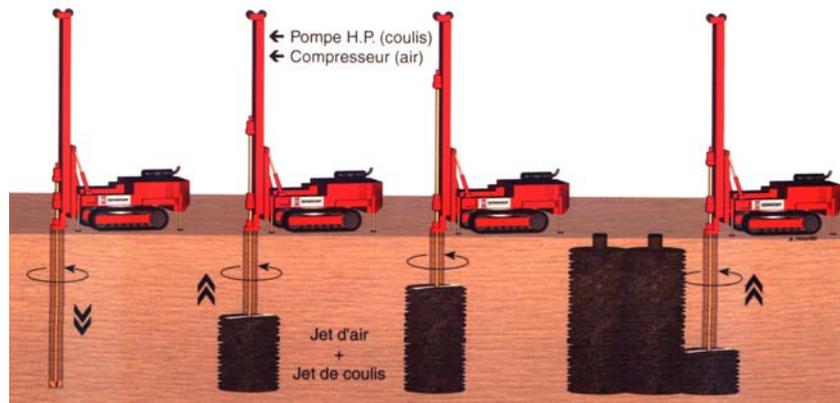
Figure 4 : construction de colonnes de jet double

On désigne par jet-grouting un procédé de construction utilisant un jet de fluide à haute énergie cinétique pour déstructurer un terrain et le mélanger avec un coulis autodurcissant pour former des colonnes, panneaux et autres structures dans le terrain. Ce procédé s'applique aux terrains difficilement injectables par les procédés classiques (fig. 4).

- réalisation d'un forage de petit diamètre (100 à 200 mm) sur la hauteur à traiter,
- dans ce forage, injection d'un jet de fluide à l'aide d'une pompe à haute pression (plusieurs dizaines de MPa) à travers une ou plusieurs buses de petit diamètre (1 à 10 mm) placées sur un « moniteur » au pied d'un train de tiges de diamètre 70 à 100 mm,
- remontée lente des tiges, avec mise en rotation pour former une colonne de béton de sol.

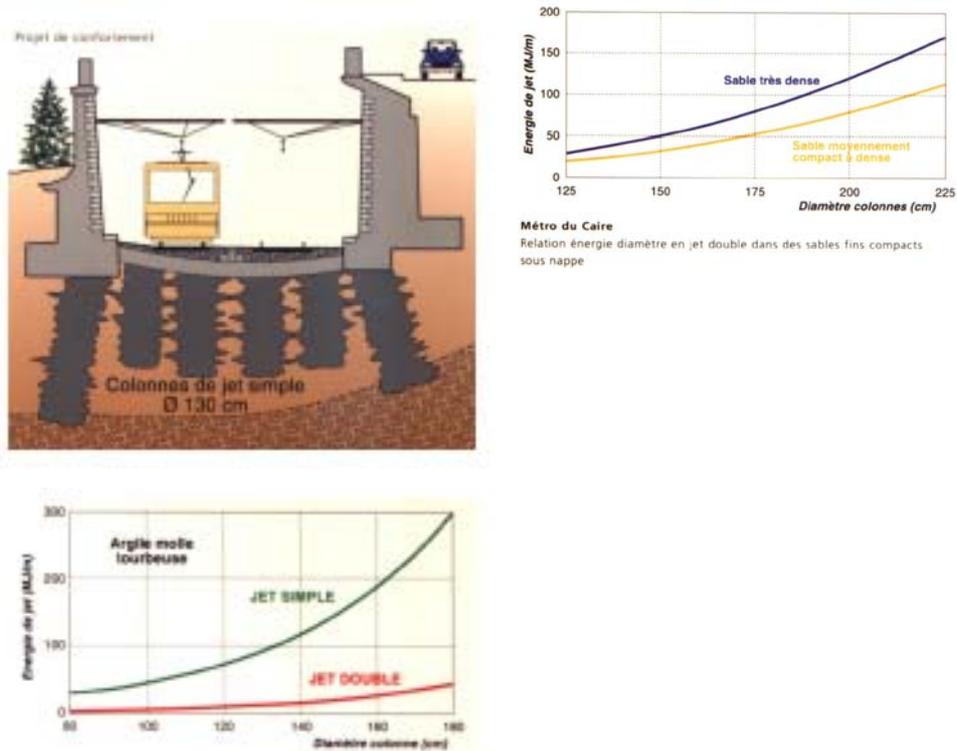
Figure 8 : Choix du système et des paramètres de jet

- l'énergie de jet à mettre en œuvre suivant le rayon d'action souhaité avec le système de jet prévu (fig. 8),
- le dosage du coulis nécessaire pour atteindre la résistance demandée pour le sol traité.

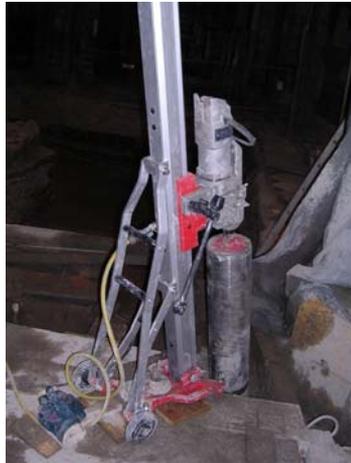
Figure 9 : Forage préliminaire

Pour exécuter ces colonnes de jet-grouting, on commence par réaliser un forage préliminaire (fig. 9) jusqu'à une profondeur de plus ou moins 1,5 m. Il s'agit en fait d'un carottage de diamètre 180 mm à l'aide d'une couronne diamantée.

Cette couronne diamantée est, comme son nom l'indique, incrustée de petits diamants, qui permettront une usure moins rapide, cependant, vu la dureté des calcaires, après quelques carottages, ils doivent être remplacés.

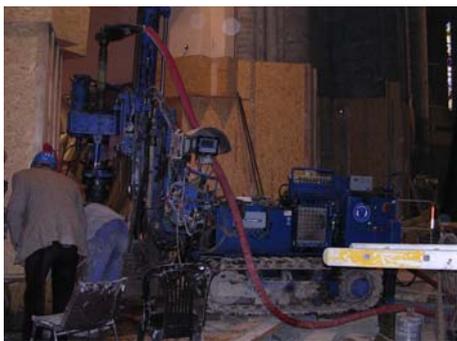
Figure 10 : Foreuse automotrice

Lorsque que la carotte est extraite, on exécute un forage à l'aide d'une foreuse automotrice sur chenille (fig. 10). Ce forage va être réalisé au moyen d'un tricône (fig. 11) placé à l'extrémité de l'élément porteur des différents injecteurs.

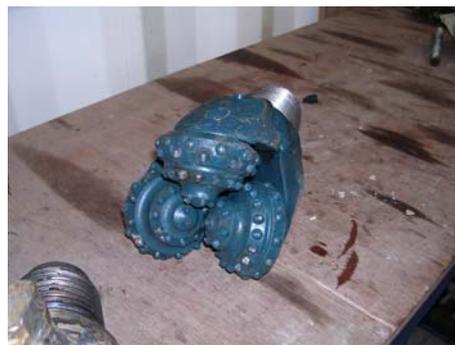
Figure 11 : Tricône

Dans la phase de forage, le liquide injecté est de l'eau. Le diamètre de ce forage est de 150 mm environ et la profondeur est d'un mètre sous les sommets calcaires.

Quand cette phase de forage est terminée, on peut commencer à réaliser les colonnes de jet-grouting. Pour ce faire, on va occulter le passage des fluides d'injections au moyen d'une bille en acier qui va venir se placer au-dessus du siège conique du tricône sous l'effet de la pression (400 bar).

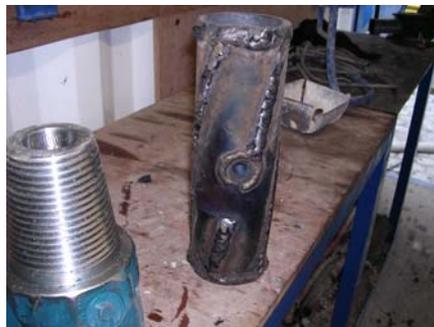
Figure 12 : Injecteur

Le coulis va alors être envoyé avec une pression de 400 bar au travers de 3 injecteurs qui ont un diamètre de 2,4 mm (fig. 12). Cette pression s'établit sur la colonne d'injection et non sur le terrain, il y a en effet transformation de l'énergie de pression en énergie cinétique.
