DEFBETIR : Détection par infrarouge de la signature thermique de défauts et pathologies dans les structures de génie civil en béton

Ing. Samuel PAEZ
Ing. Michaël NAHANT
Ing. Jérémy VAN LEEUWEN
PIERRARD – Virton

Ce projet de recherche a pour but le développement de techniques de thermographie infrarouge permettant d'ausculter des structures en béton armé, principalement les bassins de stations d'épuration et les tabliers de ponts, de façon à y localiser des zones défectueuses en vue de leur réparation. Les défauts à détecter sont les nids de gravier, les délaminations, ou tout autre défaut ou dégradation interne ayant des caractéristiques thermiques similaires. Diverses techniques de chauffage et d'observation sont développées.

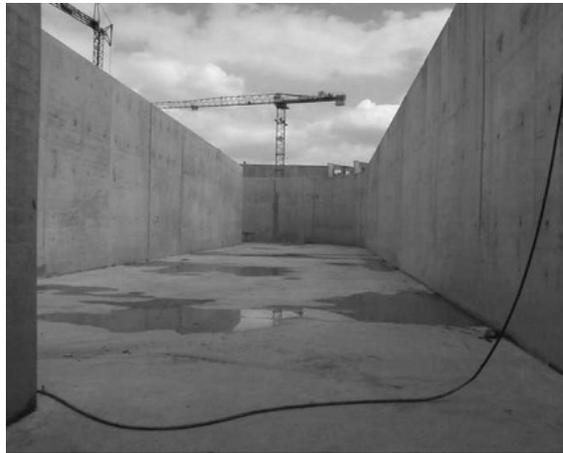
Figure 1 : Intérieur d'un bassin de station d'épuration

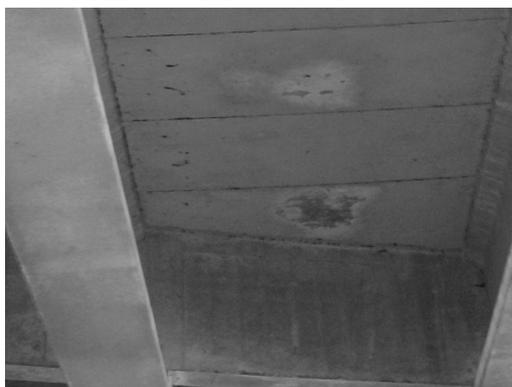
Figure 2 : Taches en face inférieure d'un tablier de pont, caractéristiques du phénomène de pourrissement des dalles.

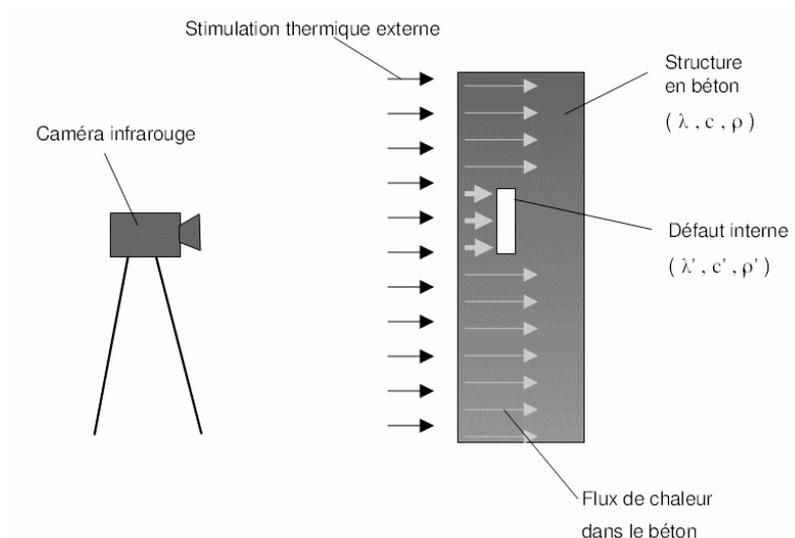
Figure 3 : Principe de la détection des défauts par thermographie.

Par exemple, l'effusivité thermique de l'air est beaucoup plus faible que celle du béton : un élément en béton contenant une cavité remplie d'air manifestera après chauffage un contraste thermique en surface à l'emplacement de la cavité, comme l'illustre le schéma ci-dessous.

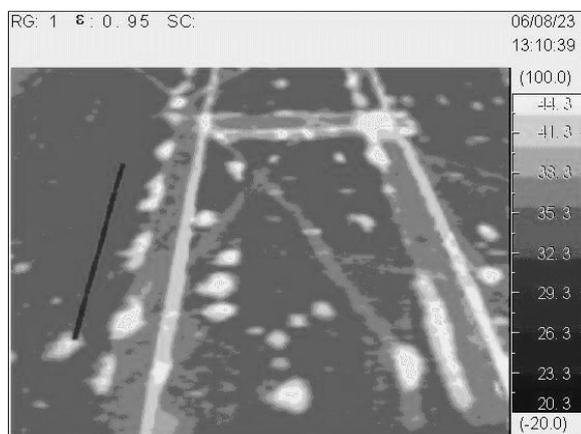
Ci-dessus : Figure 4 : Détection par infrarouge de « cloques » (bulles d'air) sous la couche d'étanchéité d'un tablier de pont grâce au réchauffage par le rayonnement solaire, ces cloques n'étant pas visibles à l'œil nu. [1]

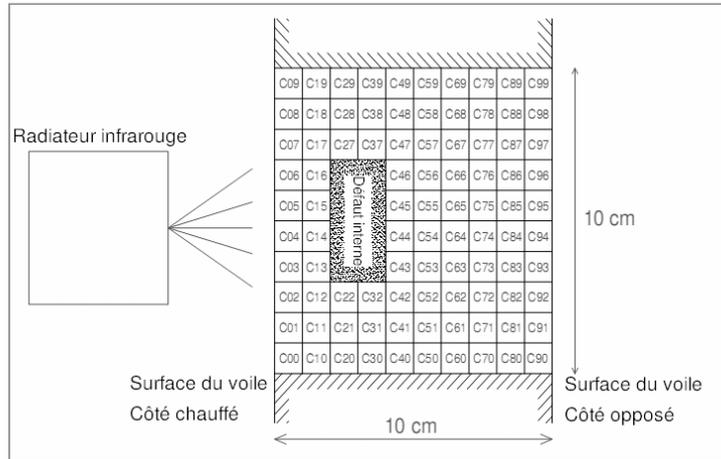
Figure 6 : Coupe transversale du modèle, contenant ici une cavité à 2 cm de profondeur. Le modèle utilisé est tridimensionnel.

Un modèle informatique, utilisant la technique des éléments finis, a été développé afin de simuler la réponse thermique d'une portion de béton sur laquelle est appliquée une stimulation thermique déterminée. Le modèle représente un cube de béton de 10 cm de côté, faisant partie d'un voile semi-infini, dans lequel il est possible d'insérer des défauts de nature et de dimensions variables. Il permet donc de tester virtuellement différents types de chauffage (taux d'uniformité, puissance de chauffe, durée) sur des défauts plus ou moins denses ou profonds.

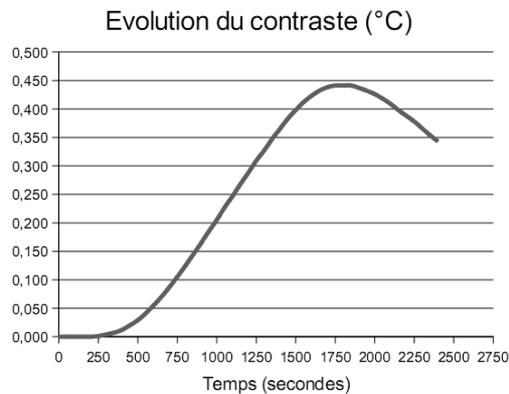
Figure 7 : Graphe représentant l'évolution du contraste de la température de surface entre une zone défectueuse et une zone de béton sain.

Cette étude a permis d'aboutir aux conclusions suivantes :

- Le contraste thermique maximal est directement proportionnel à la puissance de chauffage,
- Le contraste thermique maximal est directement proportionnel à la durée du chauffage,

- Le temps au bout duquel le contraste est maximal est presque indépendant de la puissance de chauffage, et n'est que faiblement dépendant de la durée de chauffage.
- La présence de barres d'armature n'a presque pas d'influence sur la détection des défauts si ceux-ci se situent dans l'épaisseur d'enrobage.
- La profondeur maximale de détection est d'environ 5 cm,
- Pour un défaut de type nid-de-gravier, situé à 4 cm de profondeur, le contraste thermique maximal est d'environ 15 % de l'échauffement d'une zone de béton sain au même instant,
- L'effet du vent est particulièrement important : pour une température ambiante de 15°C, un vent de 20 km/h divise par deux le contraste (donc la détectabilité) d'un défaut subsurfacique.

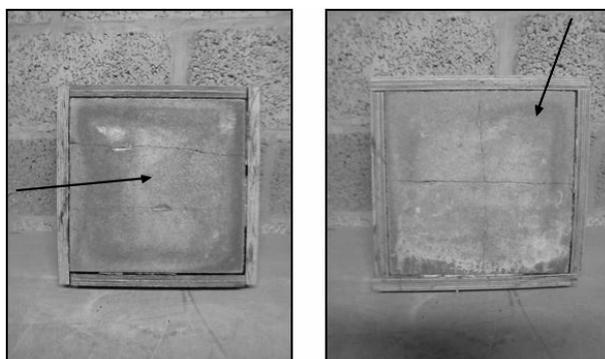
Figure 8 : Éléments de béton utilisés pour l'étude des fissures. Les flèches désignent la zone chauffée.

Des éléments en béton ont été cassés puis réassemblés, de façon à obtenir des fissures. Les éléments ont ensuite été chauffés ponctuellement à l'aide d'un décapeur thermique. Les essais réalisés ont montré que les fissures ralentissaient le flux de chaleur parallèle à la surface allant du point chauffé vers les zones alentour, permettant ainsi de repérer les emplacements des fissures sur les thermogrammes.

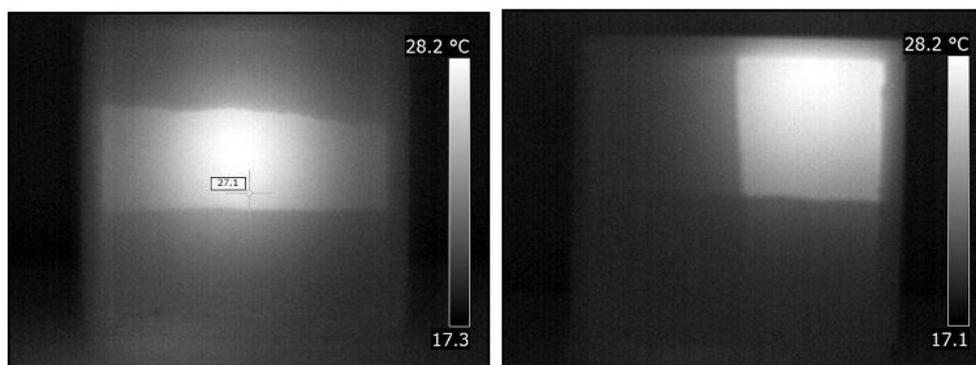
Figure 9 : Images thermiques de ceux-ci après chauffage local, mettant les fissures en évidence.

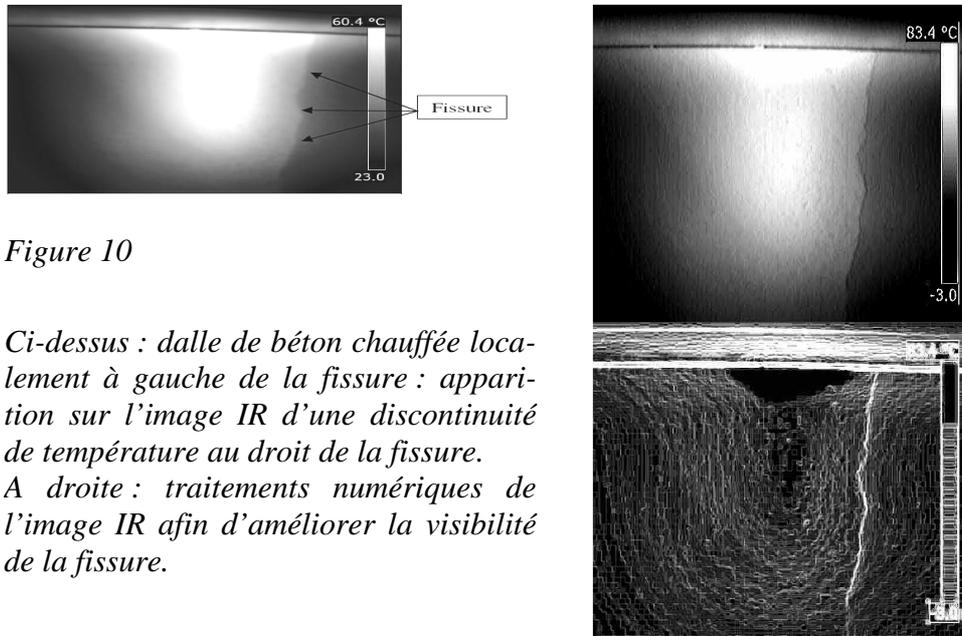
Figure 10

*Ci-dessus : dalle de béton chauffée localement à gauche de la fissure : apparition sur l'image IR d'une discontinuité de température au droit de la fissure.
A droite : traitements numériques de l'image IR afin d'améliorer la visibilité de la fissure.*

Nous avons également réalisé une dalle de grande longueur dans laquelle nous avons provoqué l'apparition d'une fissure de retrait. Celle-ci a été étudiée de la même façon que précédemment, et les images ont été retraitées numériquement (par utilisation de filtres de détection des bords) pour améliorer la visibilité de la fissure.

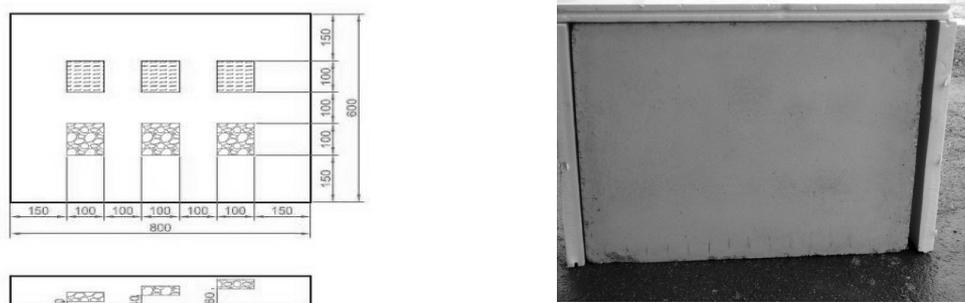
Figure 11 : Plan et photo de la dalle-test contenant des défauts de type nid de gravier (en bas) et bloc de polystyrène (en haut).

De nombreuses dalles de béton ont été fabriquées pour simuler la présence de défauts de type nid de gravier. Ceux-ci ont dans un premier temps été confectionnés à l'aide de graviers emballés dans un sachet plastique, puis dans un second temps par des blocs de béton maigre directement coulés dans la dalle. Ces dalles ont été stimulées thermiquement à l'aide d'un radiateur infrarouge, par une méthode de chauffage statique (le radiateur est fixe) ou de chauffage mobile (le radiateur passe de nombreuses fois devant la surface à chauffer).

D'autres essais ont été réalisés au laboratoire. La dalle test de la figure 11, contenant des défauts à 2, 4 et 6 cm de la surface, a été chauffée de manière uniforme (fig. 15 a, b et c) ou non-uniforme (fig. 15 d, e et f).

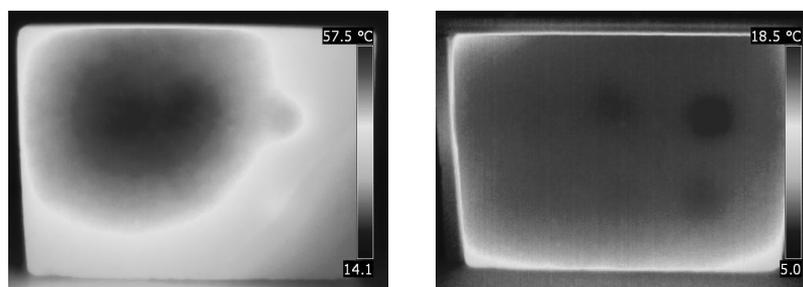
Figure 12 : Images infrarouges de la même dalle. Comparaison des deux techniques : chauffage statique (à gauche) et chauffage mobile (à droite). Cette dernière méthode permet d'obtenir une meilleure uniformité de chauffage et donc une meilleure détection des défauts.

Les essais réalisés sur cette dalle nous permettent d'affirmer qu'une détection fiable des défauts internes nécessite un chauffage qui soit le plus uniforme possible. C'est pourquoi la technique du chauffage mobile est meilleure que celle du chauffage statique, bien que beaucoup plus difficile à mettre en œuvre en pratique sur chantier. De plus, il est apparu que lorsque les essais sont réalisés à l'extérieur, un jour froid et venteux, il est beaucoup plus difficile de repérer les défauts. Il est donc conseillé en extérieur de protéger la surface du vent durant l'auscultation.

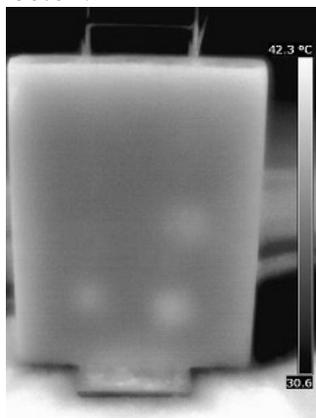
Figure 13. : Image thermographique de la dalle : la seule source de chaleur utilisée est le rayonnement du soleil.

La dalle sur l'image infrarouge ci-dessous a été exposée aux rayons solaires pendant deux heures, en plein midi, un jour très ensoleillé de septembre. Les défauts les plus proches de la surface sont clairement visibles, ce qui prouve que la thermographie passive peut être utilisée pour détecter des nids de gravier dans des structures en béton.

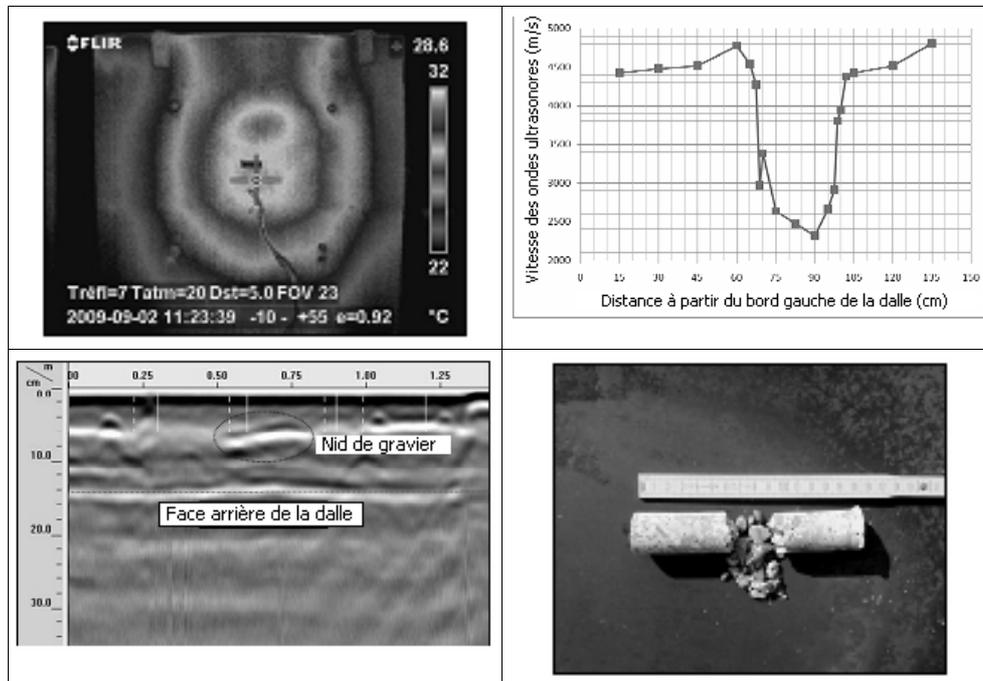
Figure. 14 : Résultats des quatre essais : thermographie infrarouge, ultrasons, radar et carottage.

Une dalle de béton de grandes dimensions, contenant un défaut de type nid de gravier, a été étudiée par quatre méthodes différentes (thermographie, ultrasons, géoradar et carottage), afin de vérifier si les résultats fournis par la thermographie sont fiables et concordent avec les trois autres techniques.

Les résultats des quatre techniques concordent parfaitement et localisent le défaut exactement au même endroit. Cela nous montre que la thermographie donne des résultats aussi fiables que d'autres méthodes éprouvées pour détecter la présence de défauts internes de type nid de graviers dans des éléments en béton.

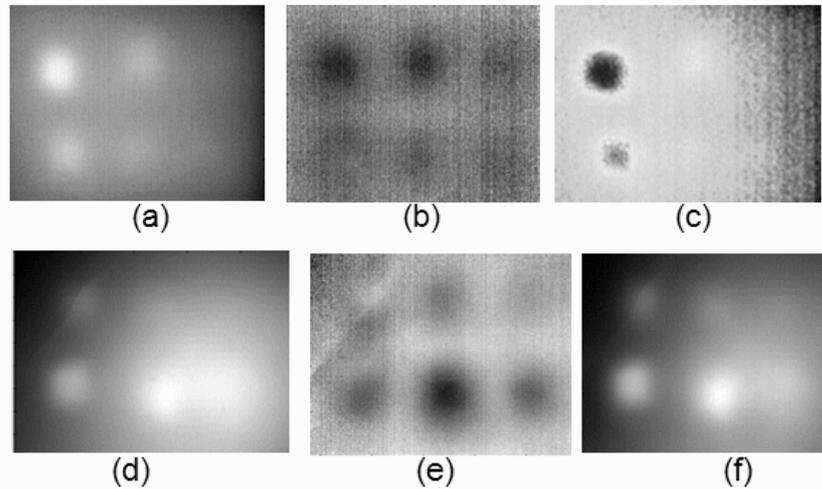
Figure 15 : (a), (d): images infrarouges ; (b), (e): images de phase à $3,7 \cdot 10^{-4} \text{ Hz}$; (c), (f): images d'amplitude à $3,7 \cdot 10^{-4} \text{ Hz}$

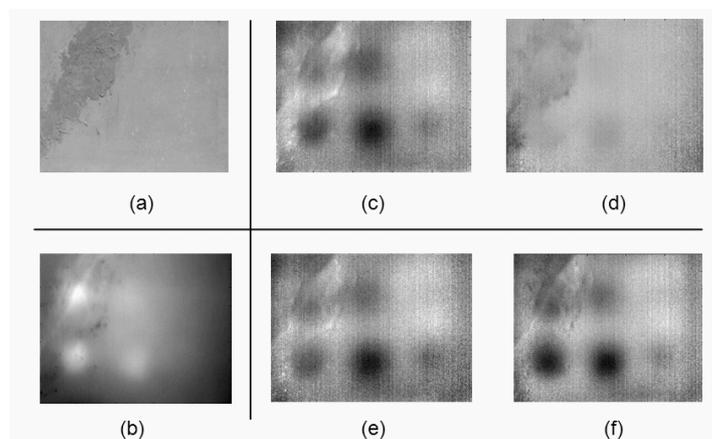
Figure 16 : Chauffage par radiateur. (a): photo de la dalle test; (b): image infrarouge ; (c) et (d): images de phase à $1,85 \cdot 10^{-4}$ Hz et $3,7 \cdot 10^{-4}$ Hz; (e) et (f): images de phase à $1,85 \cdot 10^{-4}$ Hz et $3,7 \cdot 10^{-4}$ Hz avec lissage.

D'autres essais ont ensuite été exécutés en extérieur, avec la même dalle que précédemment mais sous l'influence des conditions climatiques réelles : les variations de puissance solaire ou de vitesse du vent durant l'expérience créent des perturbations dans la courbe de refroidissement qui nuisent à la détection des défauts. En outre, la dalle présente des zones plus foncées, qui absorbent plus d'énergie solaire et donc perturbent encore plus l'analyse. Les informations disponibles sur les images de phase sont donc réduites. Les défauts sont clairement visibles sur la première image de phase (fig. 16 c), mais ne le sont plus sur les images suivantes (fig. 16 d). Pour améliorer celles-ci, la courbe de refroidissement de chacun des pixels a été lissée (fig. 16 e et f).

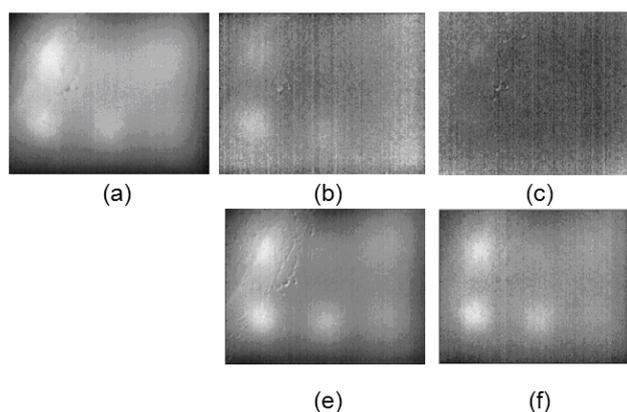
Figure 17 : Chauffage solaire uniquement. (a): image IR; (b) et (c): images de phase à $1,85 \cdot 10^{-4}$ Hz et $3,7 \cdot 10^{-4}$ Hz; (e) et (f): images d'amplitude à $1,85 \cdot 10^{-4}$ Hz et $3,7 \cdot 10^{-4}$ Hz.

Sur la figure 17 ci-dessous la PPT est testée avec une stimulation passive. La phase de refroidissement est amorcée en protégeant la dalle des rayons solaires. La faible puissance de chauffage explique pourquoi les défauts n'apparaissent que faiblement sur les images de phase (fig. 17 b et c). Par contre, les images d'amplitude (fig. 17 e et f) donnent ici d'une façon étonnante de très bons résultats permettant de mieux repérer les défauts que sur les images infrarouges ou les images de phase.

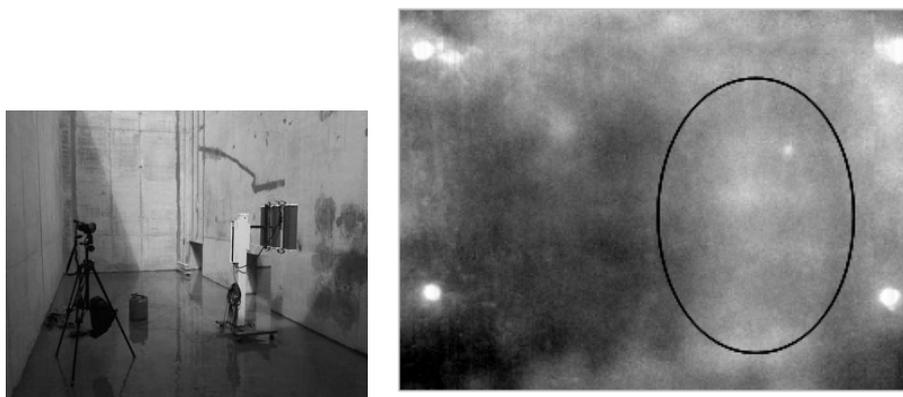
Figure 18 : Chantier de Lives-sur-Meuse. Une zone chaude apparaît sur l'image infrarouge, témoignant probablement de la présence d'un défaut interne.

De nombreuses analyses ont été accomplies sur ces deux chantiers. Les voiles ayant été bétonnés avec le plus grand soin, les défauts y sont très rares. Après de nombreuses tentatives, une zone comportant un défaut présumé a été repérée par thermographie.

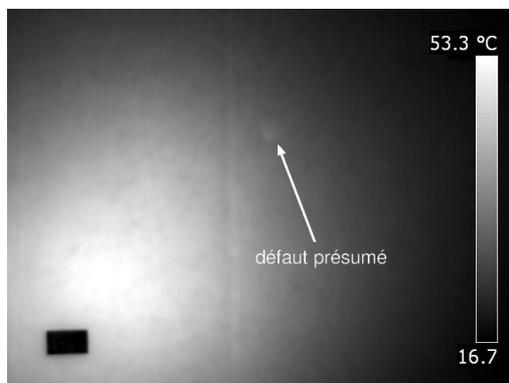
Figure 19 : Chantier de Hamme-Mille. Une anomalie thermique (désignée par la flèche) est apparue dans cette zone après chauffage. La non-uniformité de la chauffe (en bas à gauche de l'image) est très importante et même gênante.

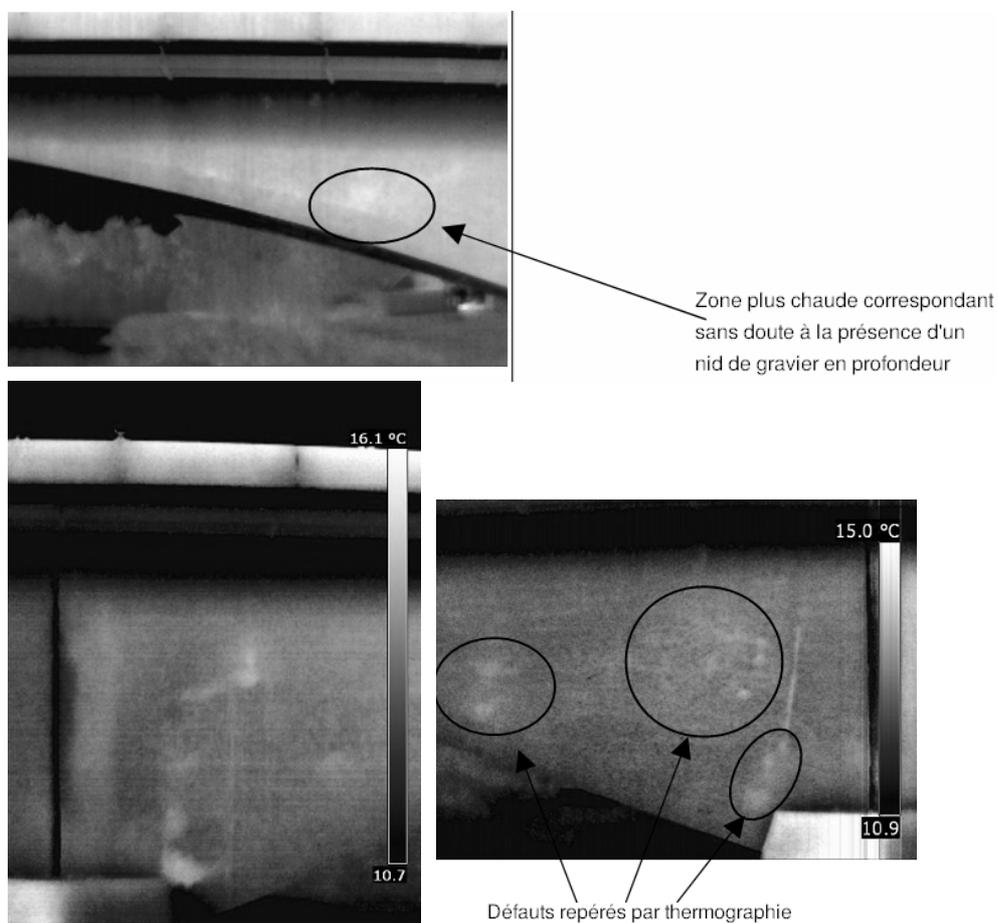
Figure 21 : Images infrarouges prises par thermographie passive sur le pont de Moyen. Les nids de gravier apparaissent plus chauds que les zones saines.

Des analyses ont été effectuées par thermographie passive, soit par ensoleillement direct, soit en utilisant le réchauffement atmosphérique. Ils ont permis dans les deux cas de mettre en évidence les nids de gravier, pourtant invisibles à l'œil nu. Cet essai prouve une fois de plus l'intérêt d'utiliser la thermographie passive lorsque les conditions sont favorables.

Une auscultation par ultrasons et par carottages localisés avait été réalisée par le SPW dans le passé, mettant en évidence la présence de nombreux nids de gravier. Les résultats ont été comparés aux images infrarouges et la concordance entre les résultats des deux essais est assez bonne.

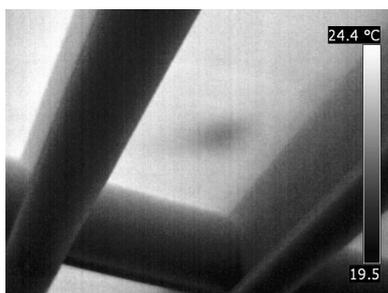
Il s'agit d'un pont à poutres en réparation. La face inférieure du tablier a été observée en fin d'après-midi. Ici, la chaleur traverse l'épaisseur du tablier durant la journée. Les zones comportant des délaminations freinent ce passage, ce qui crée des zones plus froides en face inférieure.

Figure 22 : Zone froide en sous-face du tablier, pouvant correspondre à une délamination.

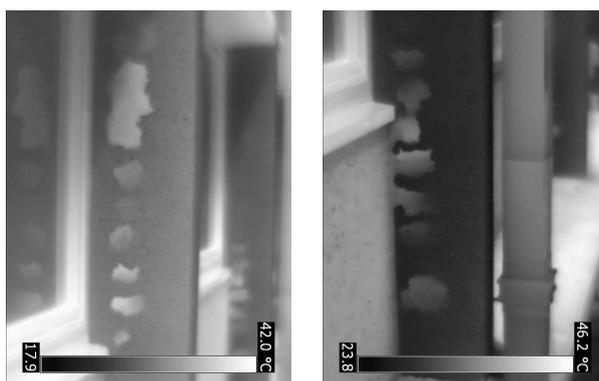
Des colonnes présentant des problèmes de décollement de portions de béton dus à la corrosion des armatures ont été observées par infrarouge. Les décollements, dont un grand nombre n'étaient pas visibles à l'œil nu, se sont révélés immédiatement sur les images thermiques. Il apparaît donc que les décollements de béton sont le type de défaut le plus facilement détectable par thermographie, sans nécessiter aucun chauffage artificiel.

Figure 23 : Images infrarouges de colonnes de bâtiment. Les décollements de béton apparaissent particulièrement bien.

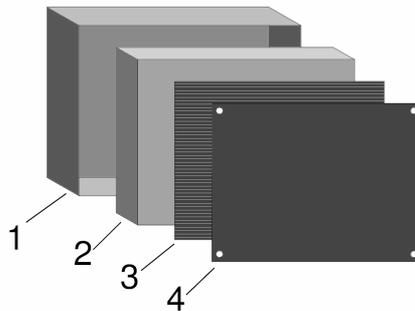
Les essais effectués sur chantier ont démontré qu'il était très difficile de chauffer une surface importante de béton d'une manière uniforme. Nous avons donc conçu et réalisé un prototype de caisson chauffant. Ce caisson, placé en face de la zone à ausculter et fonctionnant par rayonnement infrarouge, permet d'obtenir une chauffe beaucoup plus homogène et une puissance élevée. En effet, le chauffage infrarouge de type canon à chaleur fonctionnant au mazout possède des avantages intéressants, comme la simplicité d'utilisation et la portabilité, mais pose le problème d'un chauffage non-uniforme qui risque de diminuer la détectabilité des défauts. L'utilisation du caisson chauffant permet d'éliminer en partie ce problème.

*Figure 24 : Caisson chauffant : schéma de principe en vue explosée.
1. Caisson en aluminium – 2. Isolant en laine minérale – 3. Tissu chauffant électrique avec face adhésive – 4. Plaque métallique recouverte d'une peinture à haute émissivité*
